# The Candia Hills shallow landslides of 2010-2012: triggering factors and actions for risk mitigation

Roberto Guidi & Fernando Della Pina

Comune di Massa, Via Porta Fabbrica 1, Massa (MS). Settore 10, Servizio Protezione Civile e Salvaguardia Idrogeologica. Roberto.guidi@comune.mass.ms.it - Fernando.dellapina@comune.mass.ms.it

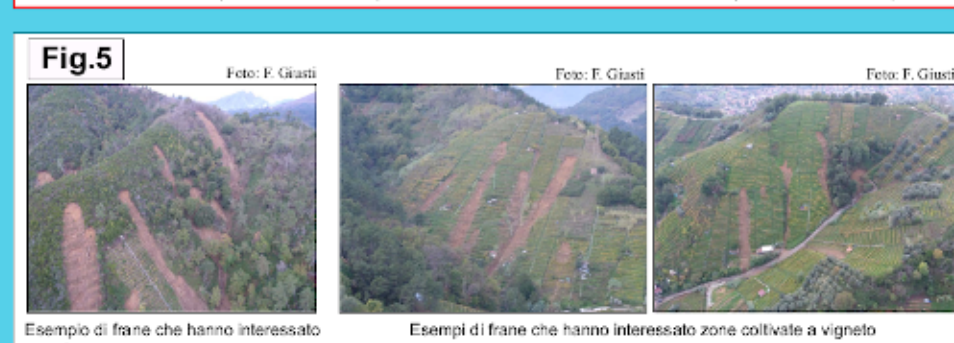
Nelle colline del "Candia", compresa la parte nel Comune di Carrara, i terreni che affiorano appartengono alle Unità tettoniche "liguri" e "subliguri", verso SW, e "toscano" verso NE. Non a caso le aree dove si sono innescati il maggior numero di dissesti sono quelle in cui il substrato è costituito dalle arenarie della formazione "Macigno", appartenente alla falda toscana (carta geologica, Fig.3). La formazione del "Macigno" è costituita da sequenze torbiditiche silicoclastiche di potenza variabile; nella zona del Candia sono predominanti le facies più distali, per cui il substrato roccioso è principalmente costituito da arenarie fini alternate a siltiti. Queste rocce sono facilmente alterabili per disgregazione meccanica ed alterazione chimica, per cui si sono formate coltri detritiche di alterazione superficiale e suoli che, considerate le elevate pendenze, hanno uno spessore esiguo (generalmente 1 o 2 metri) e poggiano sul substrato roccioso che, generalmente fratturato nei primi metri, presenta comunque una discreta solidità e compattezza. Questo fa sì che in caso di piogge intense le coltri pedogenizzate superficiali, con un'alta permeabilità, saturandosi d'acqua si appesantiscono favore, durante il prolungarsi degli eventi piovosi, dalla difficoltà d'infiltrazione delle acque all'interno della roccia del substrato, semipermeabile, con il conseguente aumento delle pressioni interstiziali responsabili della drastica diminuzione della resistenza al taglio. La propensione al dissesto è aumentata dall'alta acclività dei versanti che spesso mostrano pendenze prossime o superiori all'angolo di attrito interno del materiale detritico (si veda estratto della Carta delle Pendenze del Piano Strutturale di Massa, Fig.4).

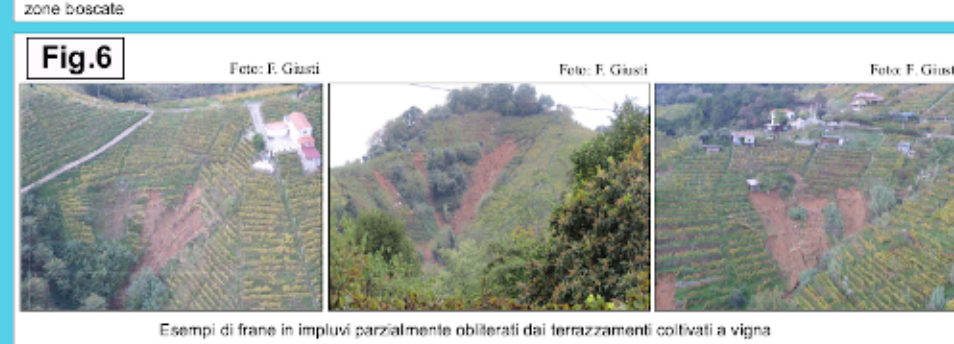
Dal censimento dei dissesti effettuato è emerso come questi si siano verificati sia in corrispondenza delle zone terrazzate utilizzate per la coltivazione della vite che in quelle incolte o boscate (Fig.5). Per quanto riguarda i boschi, l'abbandono in cui esse versano favorisce la crescita di alberi di grosse dimensioni che spesso costituiscono un aggravio delle condizioni di stabilità dei versanti. La presenza di numerose piante secche o deperienti provoca schianti e sradicamenti che facilmente divengono le cause iniziali di dissesti, specie in concomitanza di eventi meteorici particolarmente intensi.

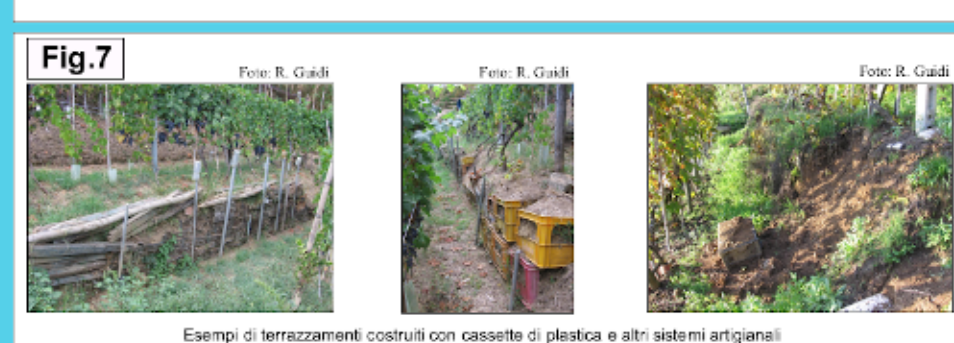
Molte delle frane si sono innescate all'interno di impluvi e concavità elementari, che molto spesso, a causa dell'assenza di acqua concentrata durante la maggior parte dell'anno, sono stati obliterati dai terrazzamenti per far spazio ai vigneti (Fig.6). Le terrazzature sono state per la maggior parte realizzate con riperti di terreno, e le scarpate di questo terreno rimaneggiato, dotato di caratteristiche geotecniche scadenti, non sono quasi mai contenute da muri a secco, ma da terra inerbita o spesso realizzate con metodi artigianali e precari, come ad esempio l'utilizzo di cassette di plastica riempite di terra (Fig.7). Ad aggravare questa situazione di precaria stabilità contribuiscono anche i filari delle vite che sono sempre disposti sui cigli, e la pendenza dei ripiani delle terrazzature spesso a franapoggio; risultato dell'incuria e della mancanza di un'opportuna manutenzione che favorisce il convogliamento delle acque piovane verso la zona del ciglio e il loro ruscellamento incontrollato sul versante. Di conseguenza durante eventi meteorici intensi i sentieri, spesso cementati, che consentono di raggiungere le zone poste alle quote superiori si trasformano in vere e proprie vie di scorrimento preferenziale che raccolgono grandi quantità d'acqua (Fig.8). Ruscellando sul terreno le acque si concentrano in punti preferenziali, determinando erosione e piccoli smottamenti che provocano uno sbarramento alla circolazione idrica superficiale originando spesso movimenti gravitativi di maggiori dimensioni (Fig.8). Ad aggravare la già critica situazione si è aggiunta, negli ultimi anni, la realizzazione di nuove villette interpoderali, edifici, manufatti, muri, l'abbandono di appezzamenti, la frammentazione delle proprietà con diversi modi di condurre la coltivazione, ecc., che hanno influito localmente sulla stabilità, modificando le condizioni idrauliche dei siti, dando luogo a situazioni di rischio che, in alcune zone, sono evolute in fenomeni franosi.

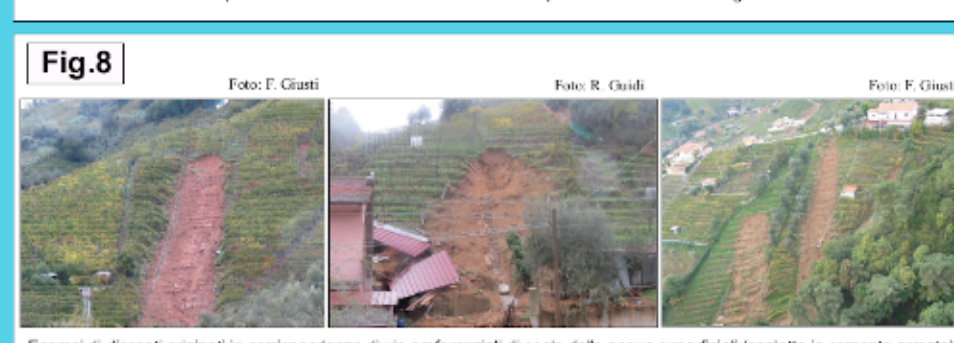
Durante l'evento del 10 e 11 novembre 2012 la grande quantità di detriti che si sono staccati dai versanti si è concentrata in brevissimo tempo negli impluvi sottostanti, andando a intasare gli alvei dei torrenti pedecollinari e generando fenomeni di debris flow. Tale situazione è stata complicata e peggiorata dalle infrastrutture presenti nel fondovalle; per l'accesso a vigneti ed abitazioni, negli anni sono stati realizzati attraversamenti sui torrenti che si sono rivelati inadeguati, costituendo barriere e strozzature che hanno favorito il sollevamento del fango e dei detriti fino al livello delle strade e delle abitazioni. In alcuni casi sono state costruite delle strade carrabili tombando o obliterando completamente gli antichi corsi d'acqua (Fig.9).
