# The Candia Hills shallow landslides of 2010-2012: triggering factors and actions for risk mitigation

Roberto Guidi & Fernando Della Pina

Comune di Massa, Via Porta Fabbrica 1, Massa (MS). Settore 10, Servizio Protezione Civile e Salvaguardia Idrogeologica. Roberto.guidi@comune.mass.ms.it - Fernando.dellapina@comune.mass.ms.it

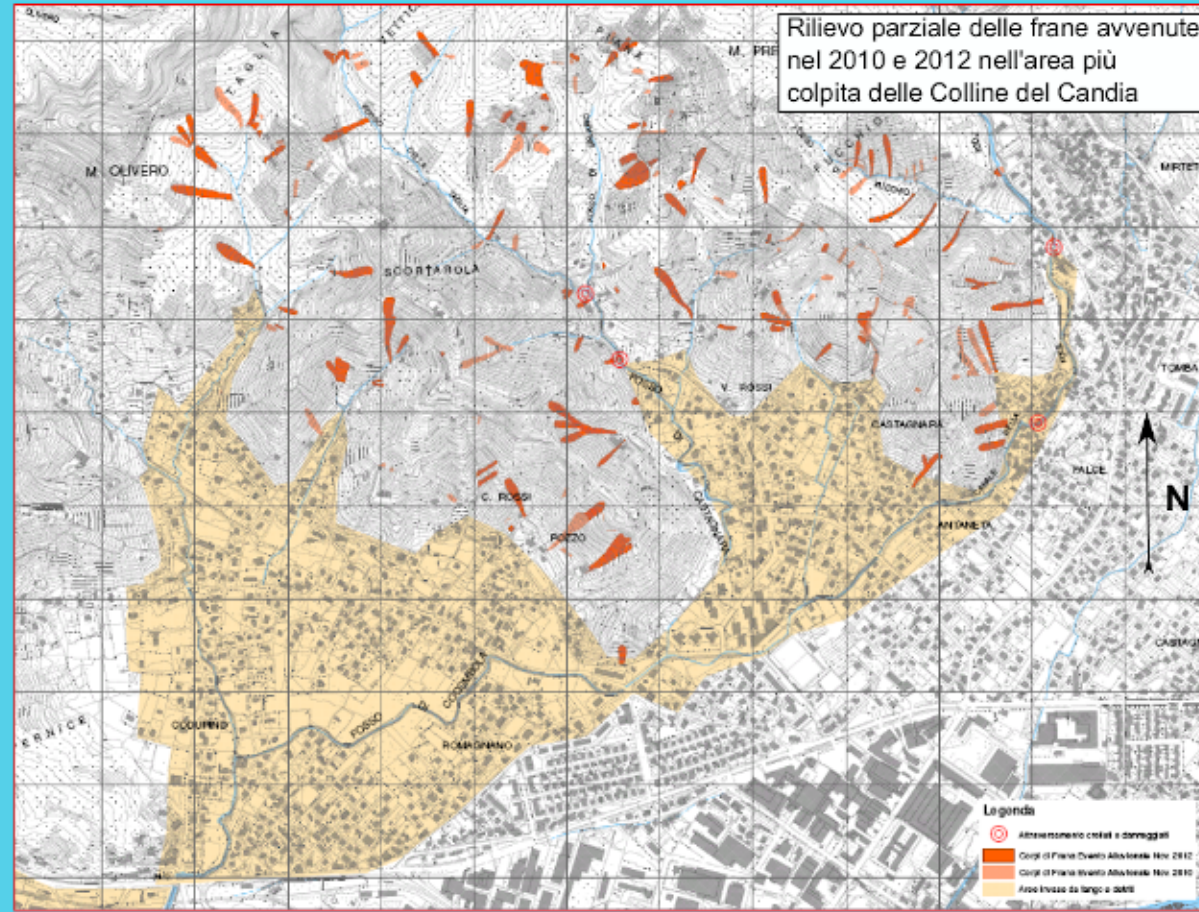
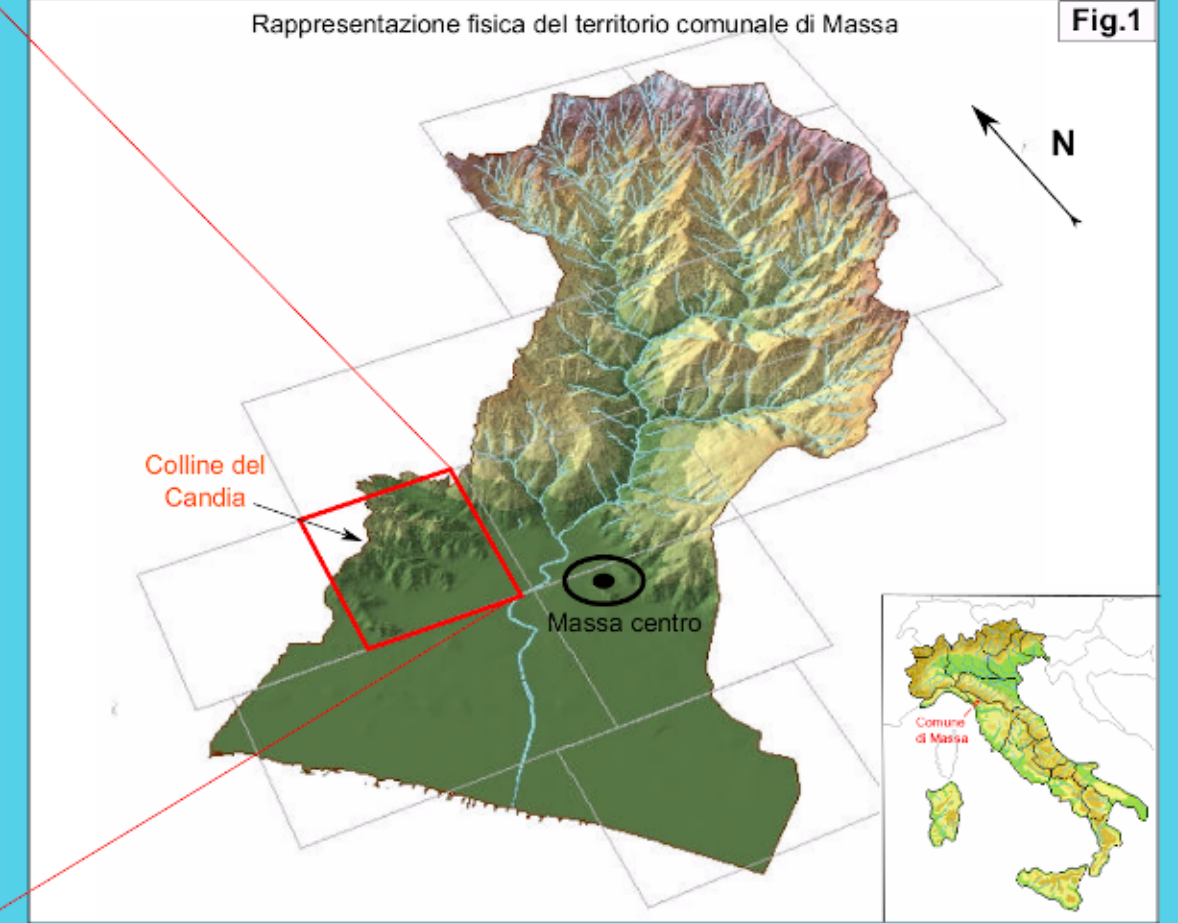
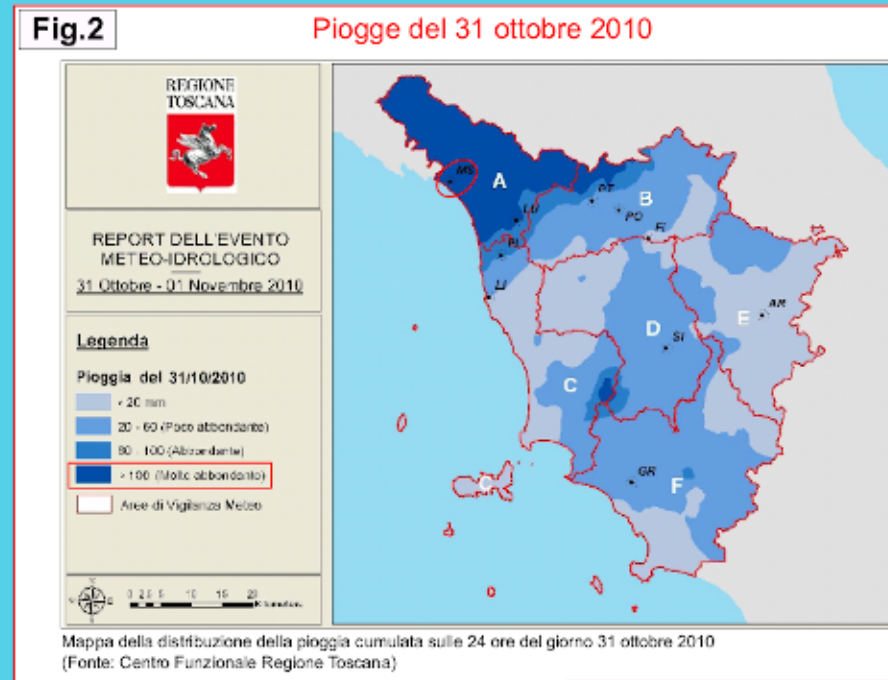
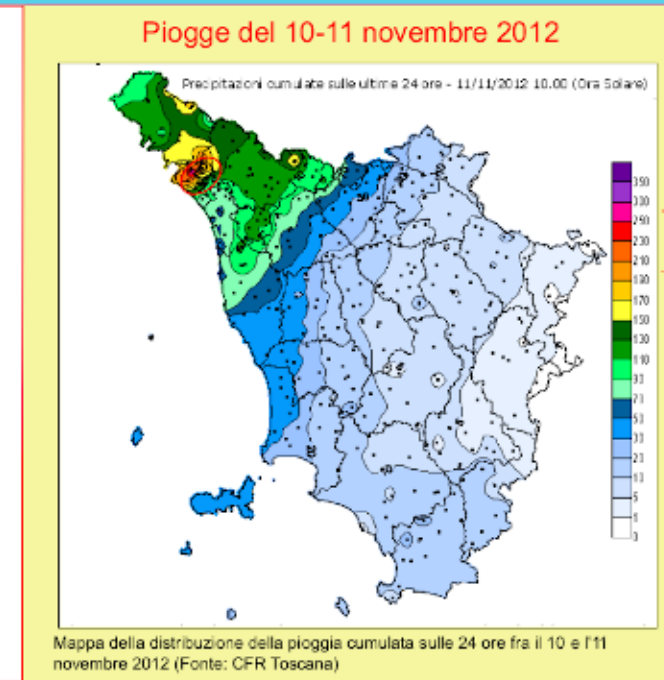
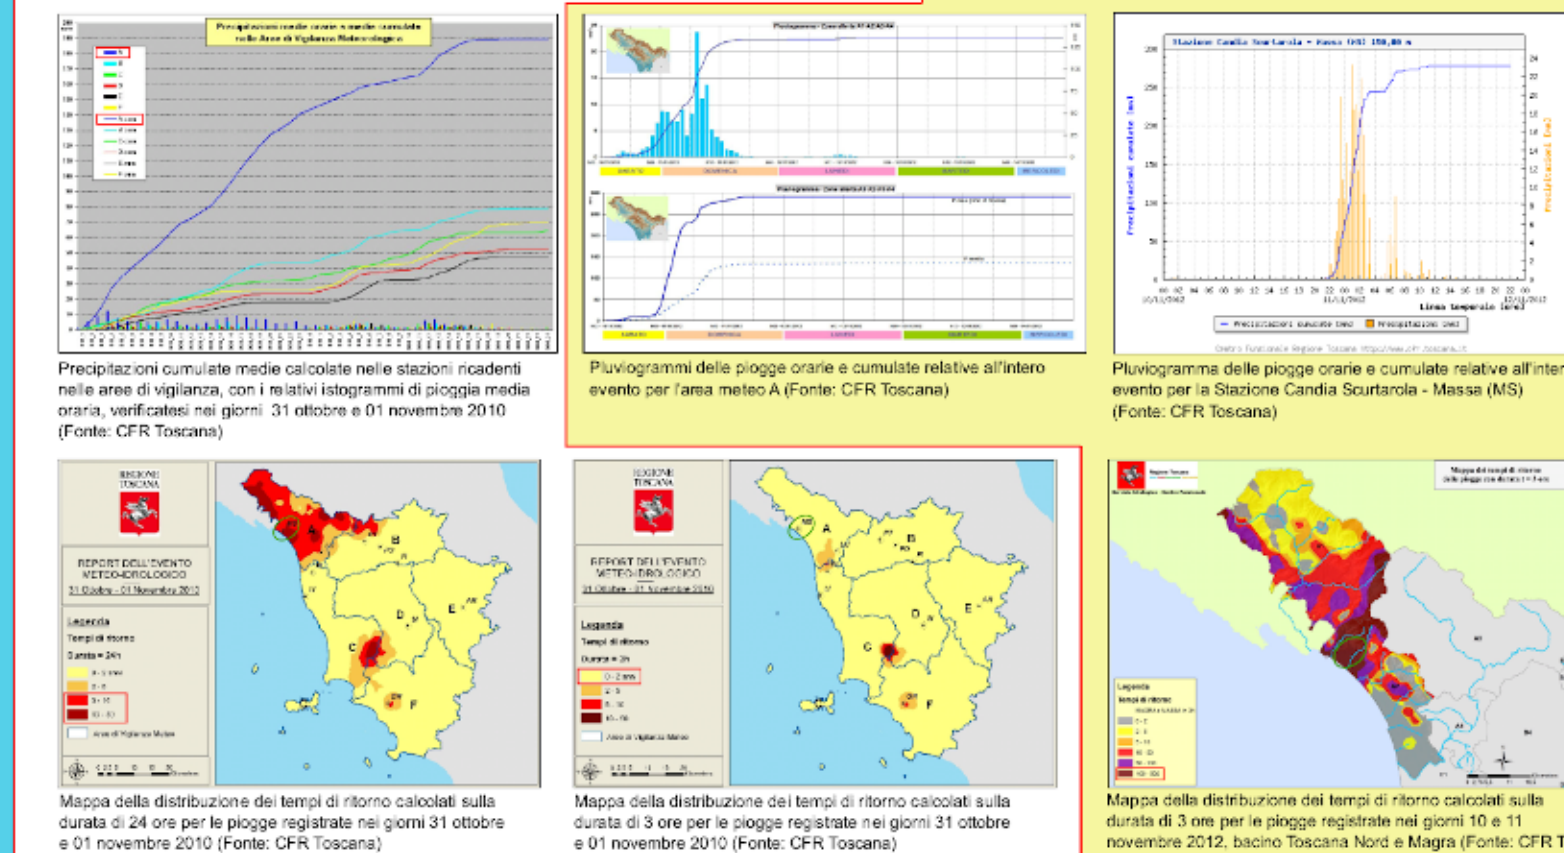
Nella Provincia di Massa Carrara (MS, Toscana settentrionale), si sono verificate negli ultimi tre anni (2010, 2011, 2012) tre eventi pluviometrici eccezionali, nella stagione autunnale, che hanno causato numerose frane ed allagamenti. In particolare le Colline del Candia, che separano la città di Massa a sud dalla città di Carrara a nord, hanno subito due episodi di piogge concentrate, dette colloquialmente "bombe d'acqua", nell'anno 2010 (evento del 31 ottobre 2010) e nel 2012 (10 e 11 novembre 2012), che hanno scatenato numerose frane superficiali, trasportando a valle grandi quantità di detriti che hanno intasato gli impluvi sottostanti, causando fenomeni di debris flow ed allagamenti nelle aree pedecollinari densamente abitate (si veda inquadramento di Fig.1).

La tipologia delle frane è stata simile in entrambi gli eventi anche se, come descritto più in basso, si è trattato di due fenomeni meteorologici con marcate differenze, e il numero delle frane, alcune decine nel 2010, è aumentato all'ordine delle centinaia nel 2012, in parte riattivando le precedenti. Molte delle frane si sono localizzate negli impluvi; in tali vallecole la morfologia concava dell'interfaccia colluvium-substrato ha favorito la concentrazione del deflusso idrico superficiale, favorendo il distacco. La quasi totalità dei dissesti è rappresentata da fenomeni complessi ed in particolare da scorrimenti traslativi di terra e detrito che sono rapidamente evoluti in colate di terra e detrito, sia incanalati che non incanalati (soil slips-debris flows). Si tratta generalmente di movimenti di terreno superficiale prevalentemente lineari, con rapporto larghezza/lunghezza molto inferiore ad 1, che hanno interessato la copertura detritica, talora fino al substrato (si veda rilievo a lato, Fig.1). Gli spessori di terreno coinvolti variano da poche decine di centimetri fino a 1.5-2.0 metri, con pochissimi casi in cui questo valore viene superato.
